**MANUTENZIONE DEL PERCORSO DI VISITA
PERMANENTE DELLA REGGIA DI VENARIA**

OGGETTO:
ELABORATI GRAFICI E FOTOGRAFICI

E.G.1

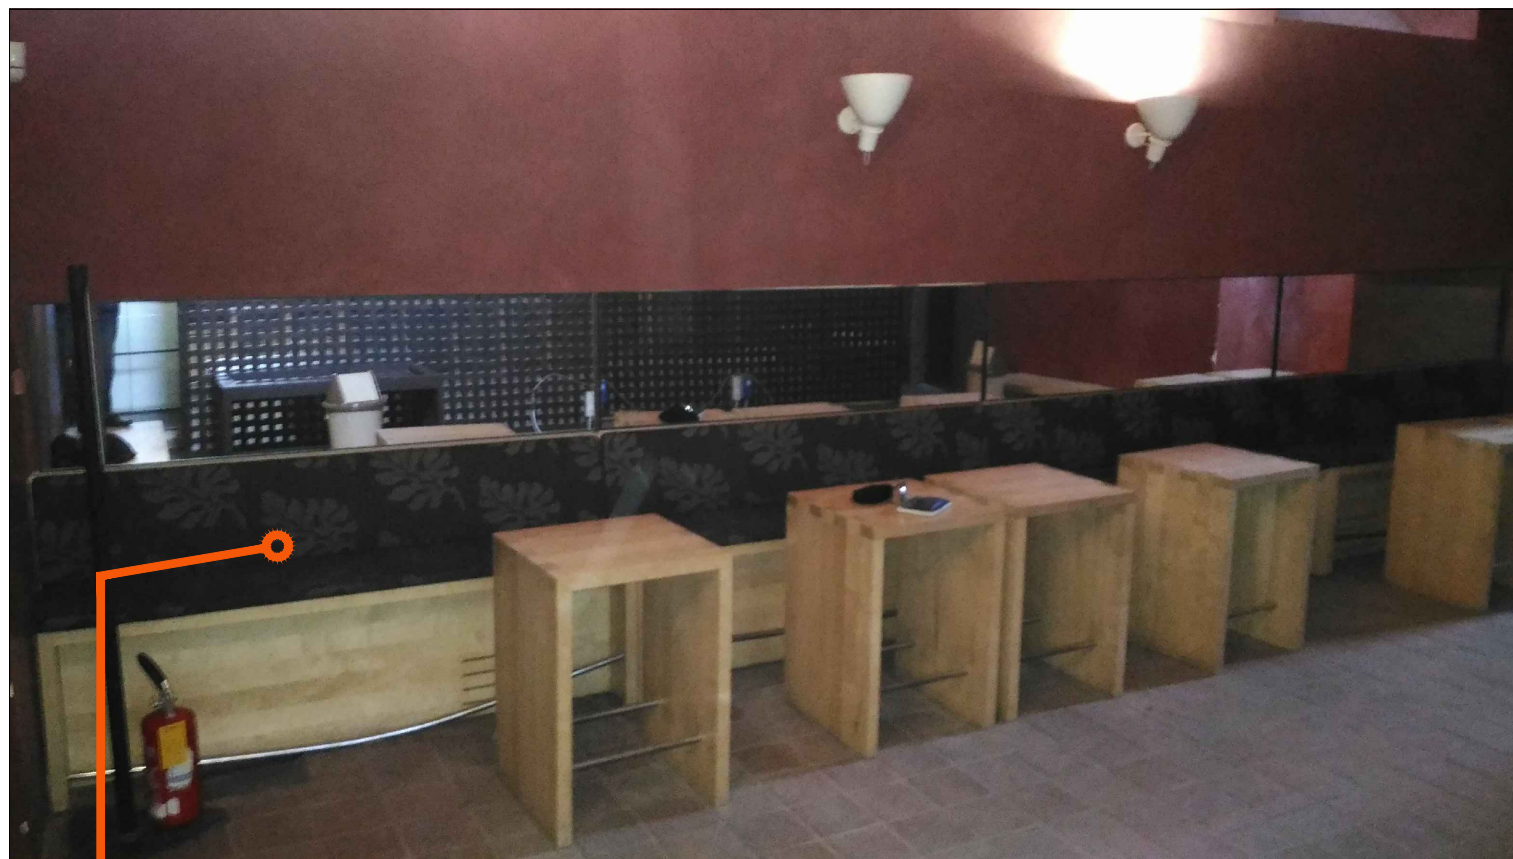
ART 9.01 - Rimozione e smaltimento di panca in legno contro muro con boiserie in legno e specchio - 840x60x170(H) cm

ART 9.02 - Rimozione e recupero di n. 7 tavolini in legno - 63x63x90(H) cm

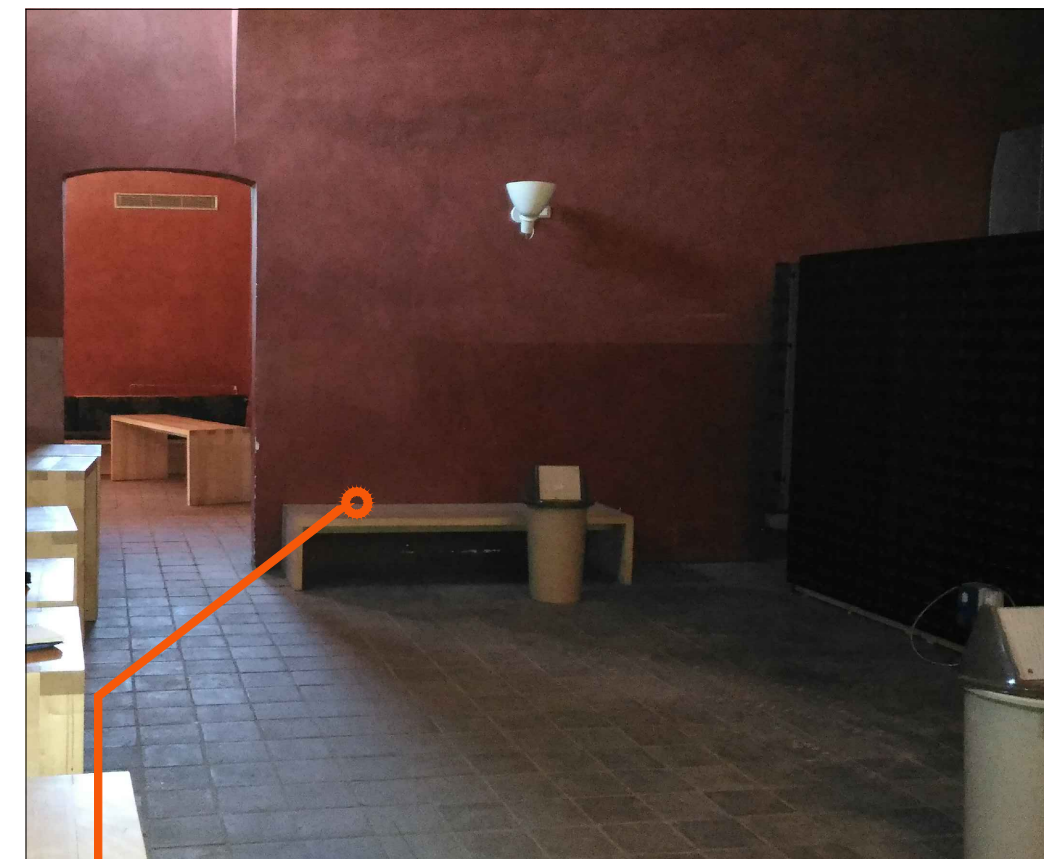
ART 9.03 - Rimozione e recupero di n. 2 panche in legno - 220x62x45(H) cm

ART 9.04 - Rimozione e recupero di n. 9 tavolini in legno - 280x62x70(H) cm

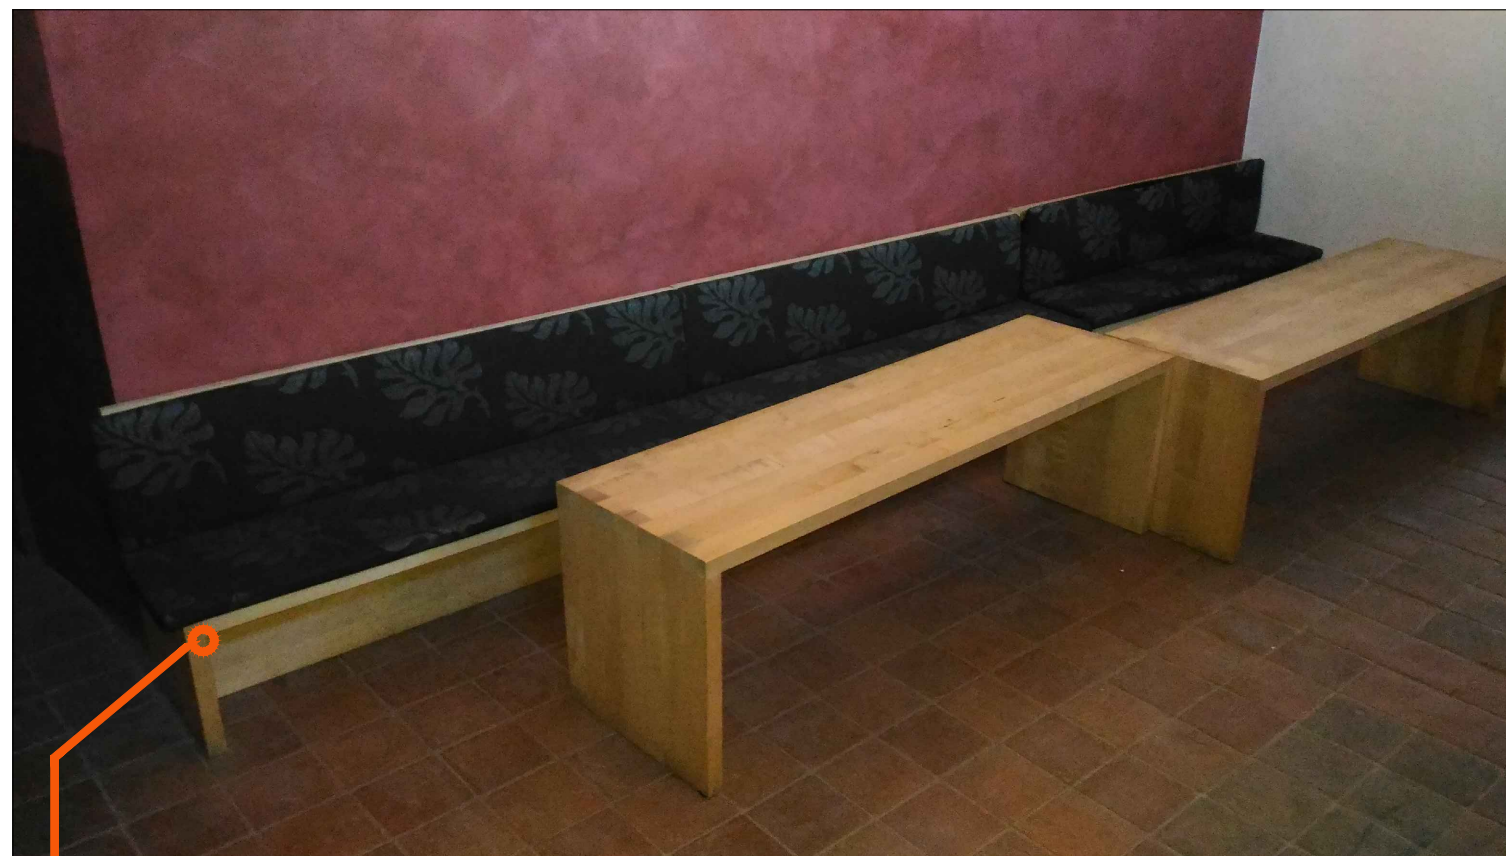
ART 9.05 - Rimozione e smaltimento di n. 4 panche in legno contro muro- 800x60x90(H) cm

ART 9.06 - Rimozione e smaltimento di n. 4 pannelli metallici e lignei- 60x130(H) cm

ART 9.07 - Rimozione e smaltimento di n. 2 armadietti metallici -56x50x173(H) cm

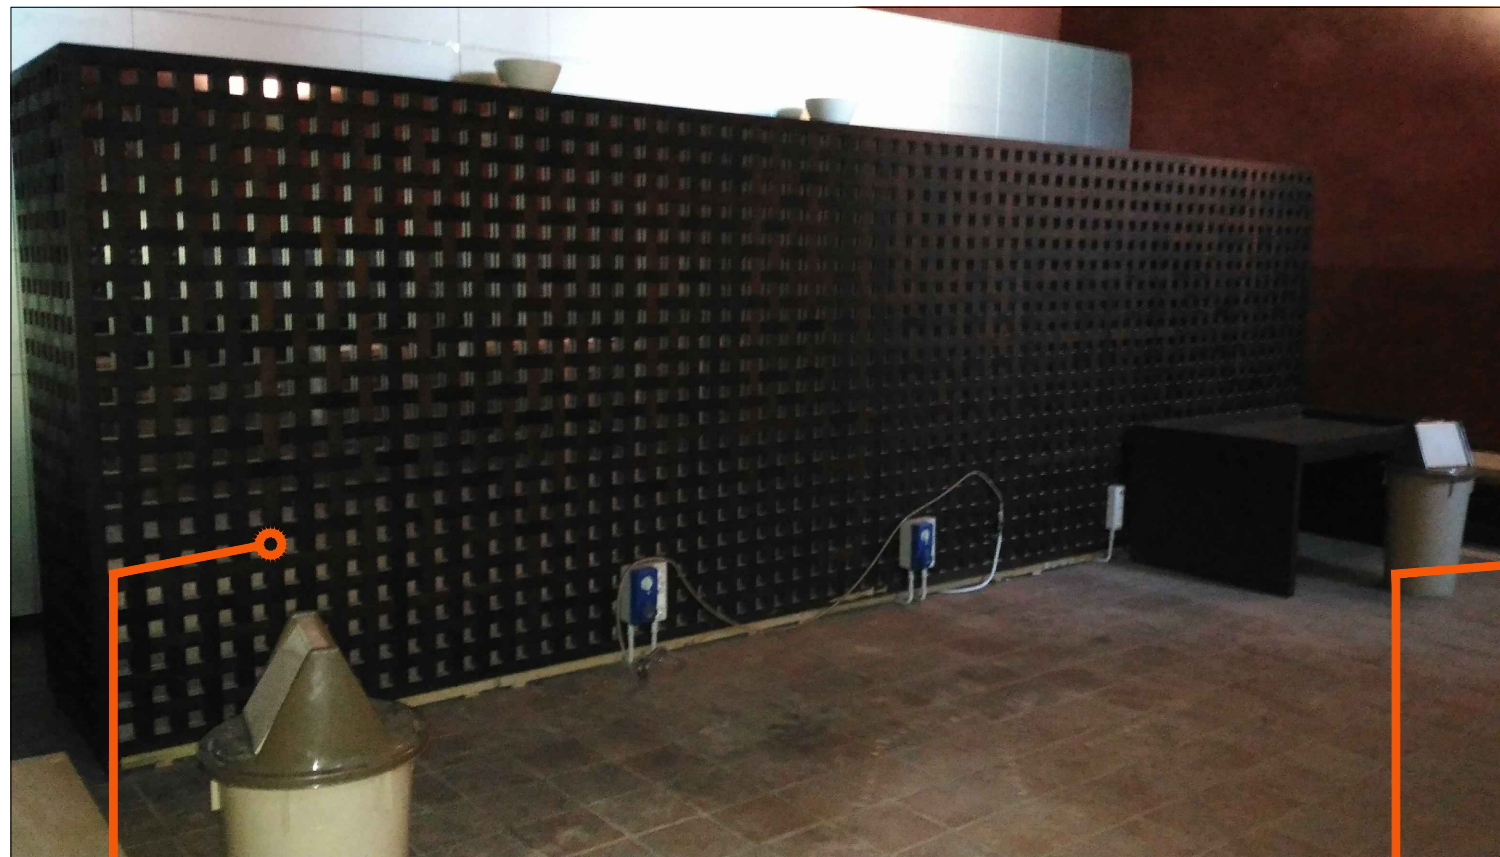
ART 9.08 - Rimozione e smaltimento di bancone bar in acciaio inox con struttura in legno massello e vetro -670x85x210(H) cm

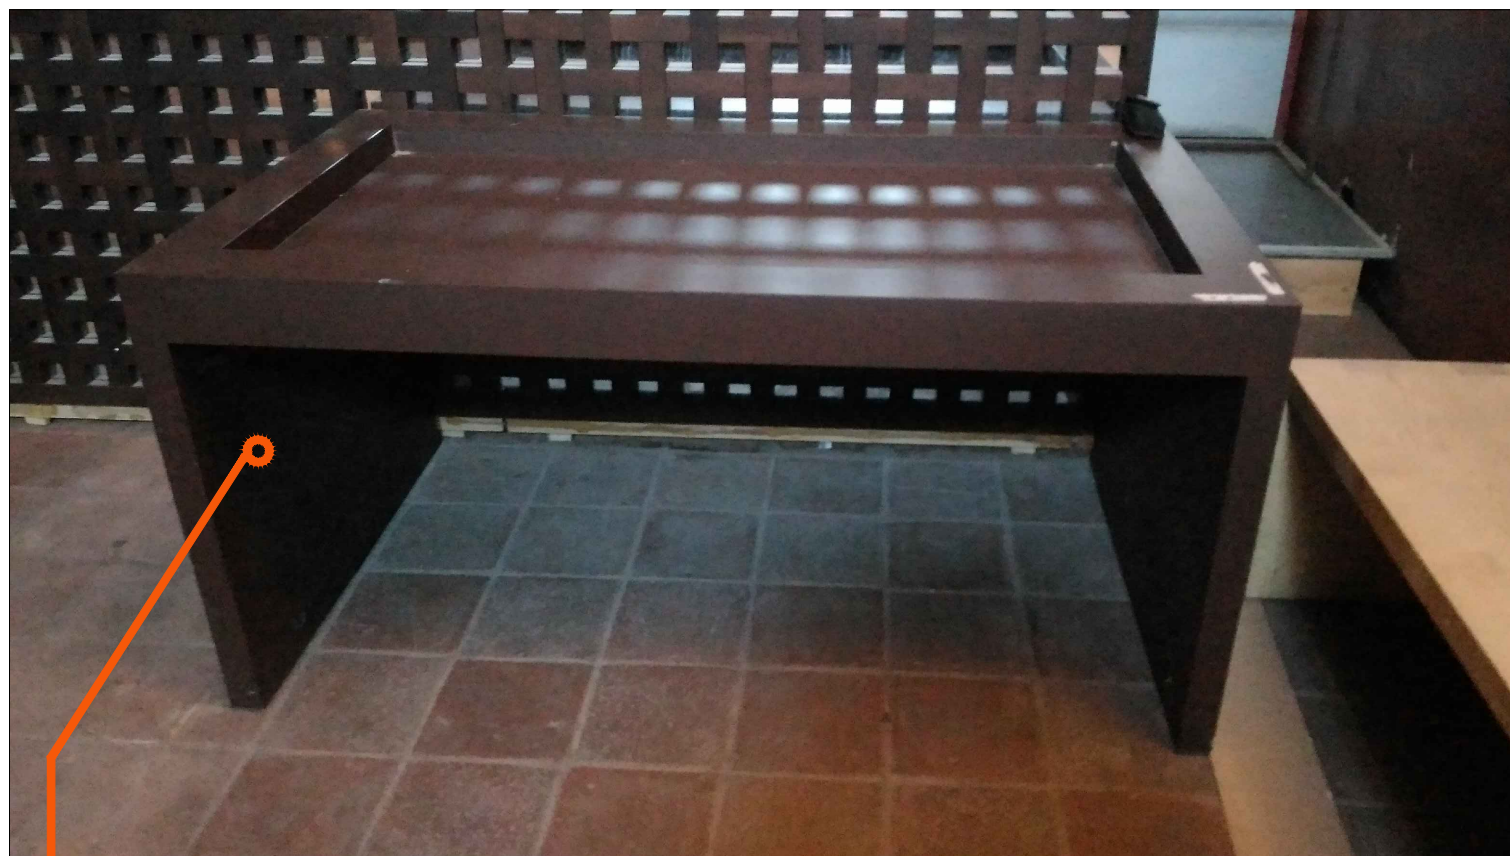
ART 9.09 - Rimozione e smaltimento di n.1 tavolo 90x153x75(H) cm

ART 9.10 - Rimozione e smaltimento di n.1 pedana bar 840x120x20(H) cm

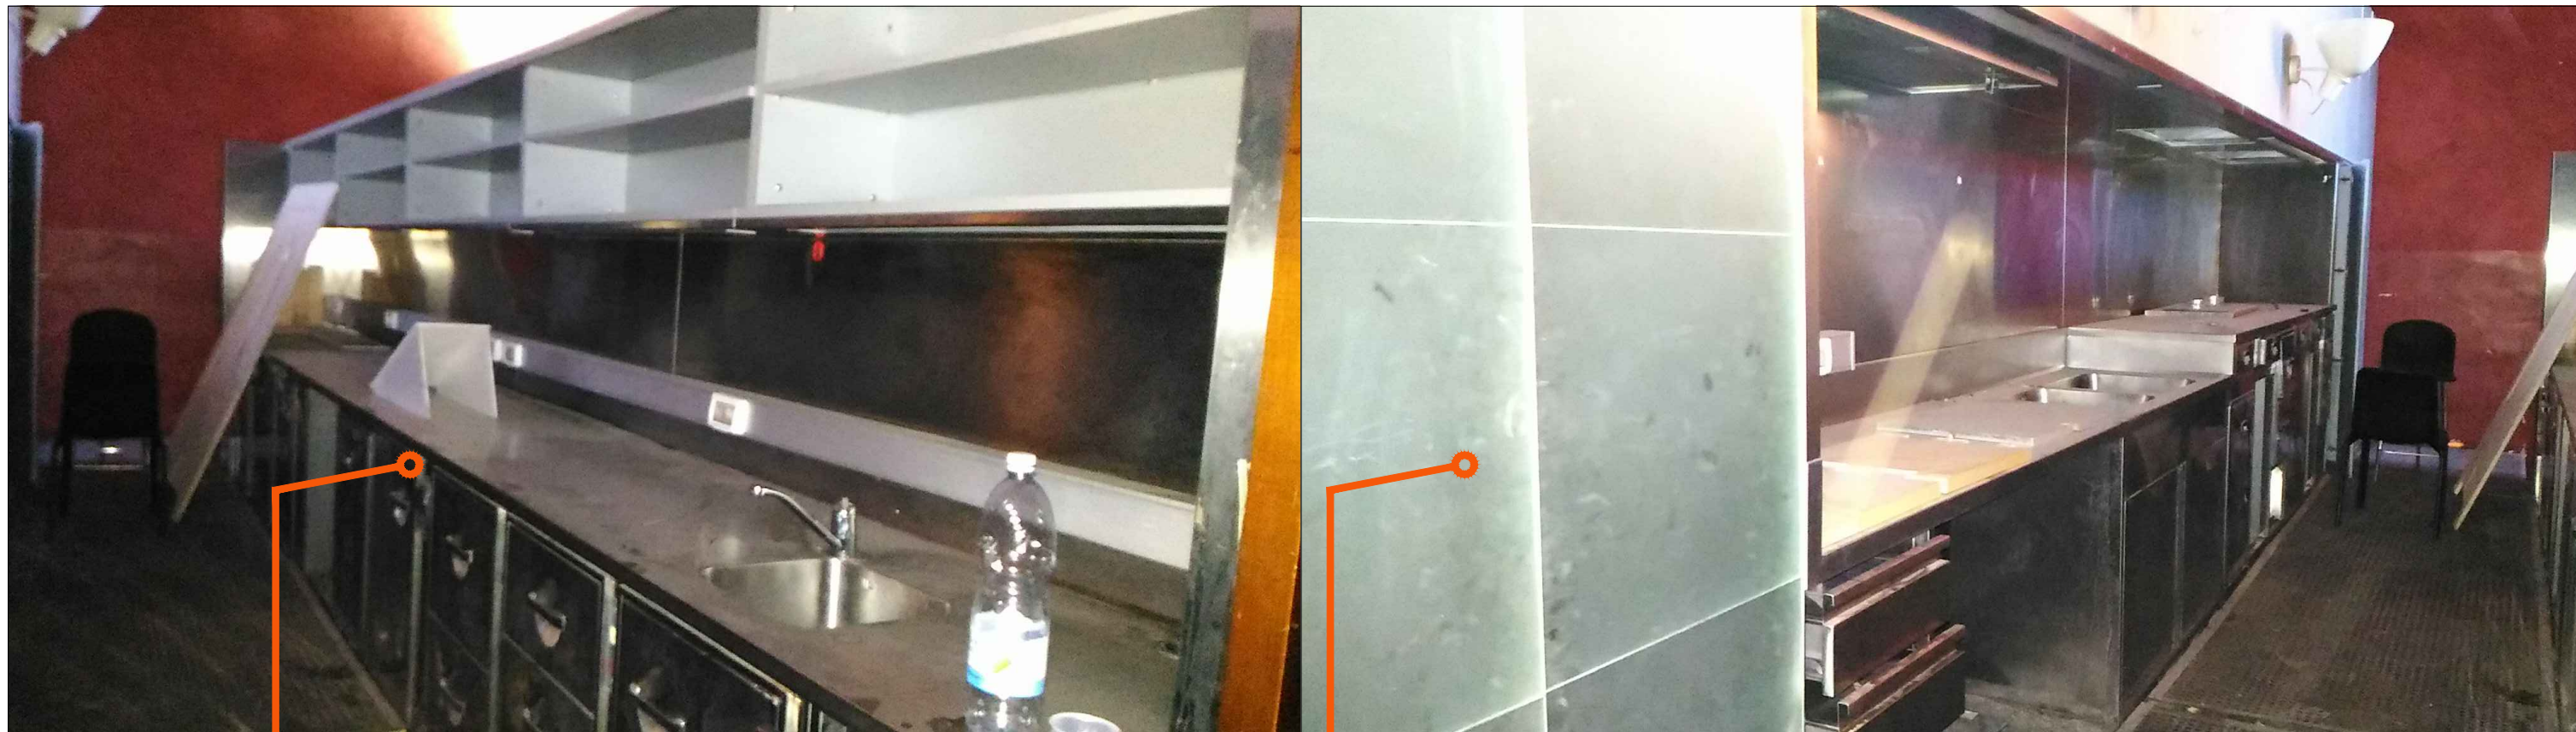
ART 9.11 - Rimozione e smaltimento di parete e banco bar attrezzato con boiserie a specchio -840x70x300(H) cm

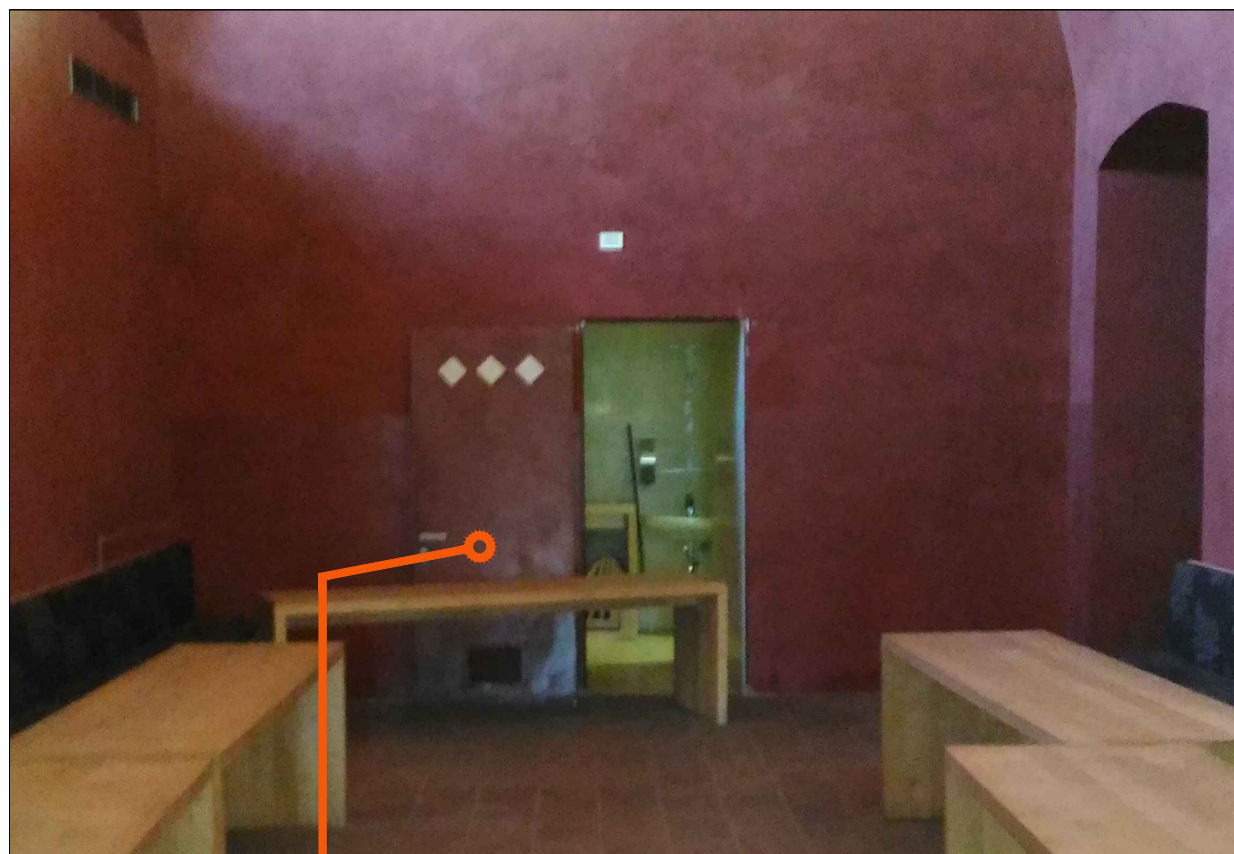
ART 9.12 - Ripristino porta esistente con cambio cerniere 90x210(H) cm

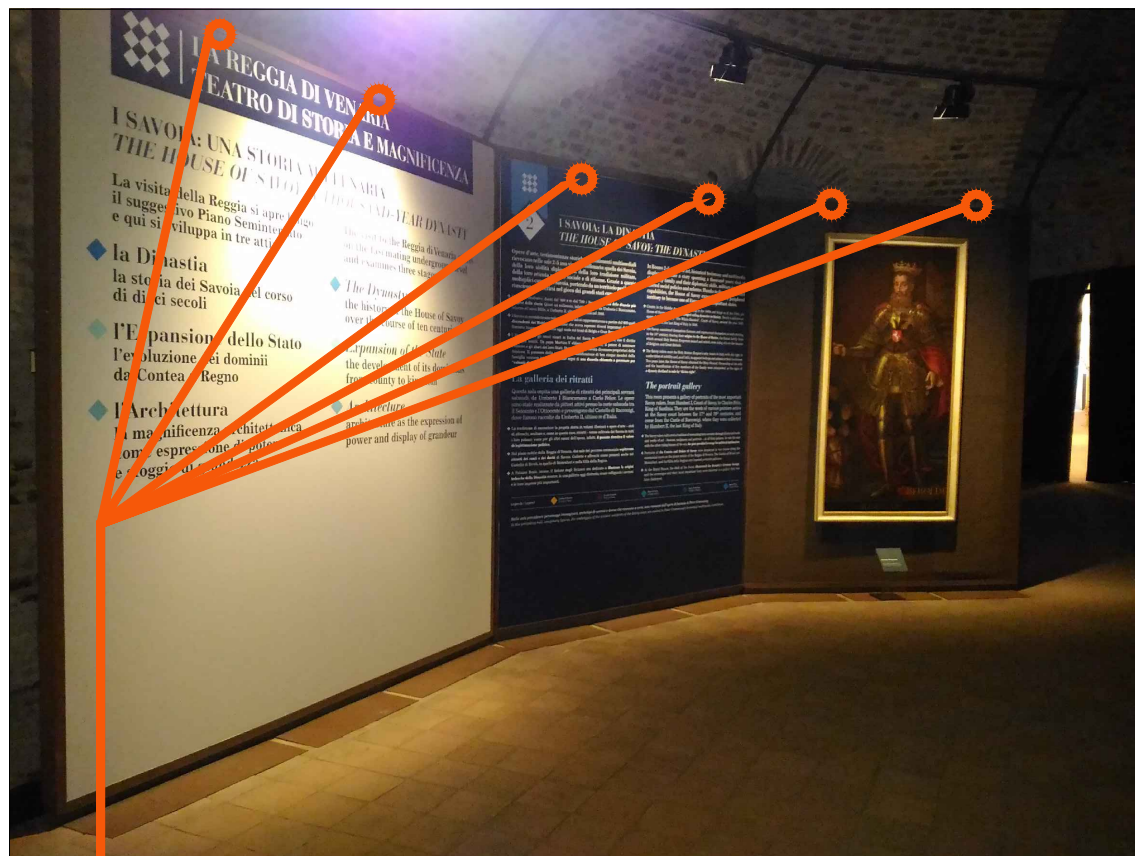
ART 11.01 - LATO 1 - Ancoraggio a muro di telai metallici mediante tasselli chimici.

ART 11.01 - LATO 1 - vista del retro dei telai metallici

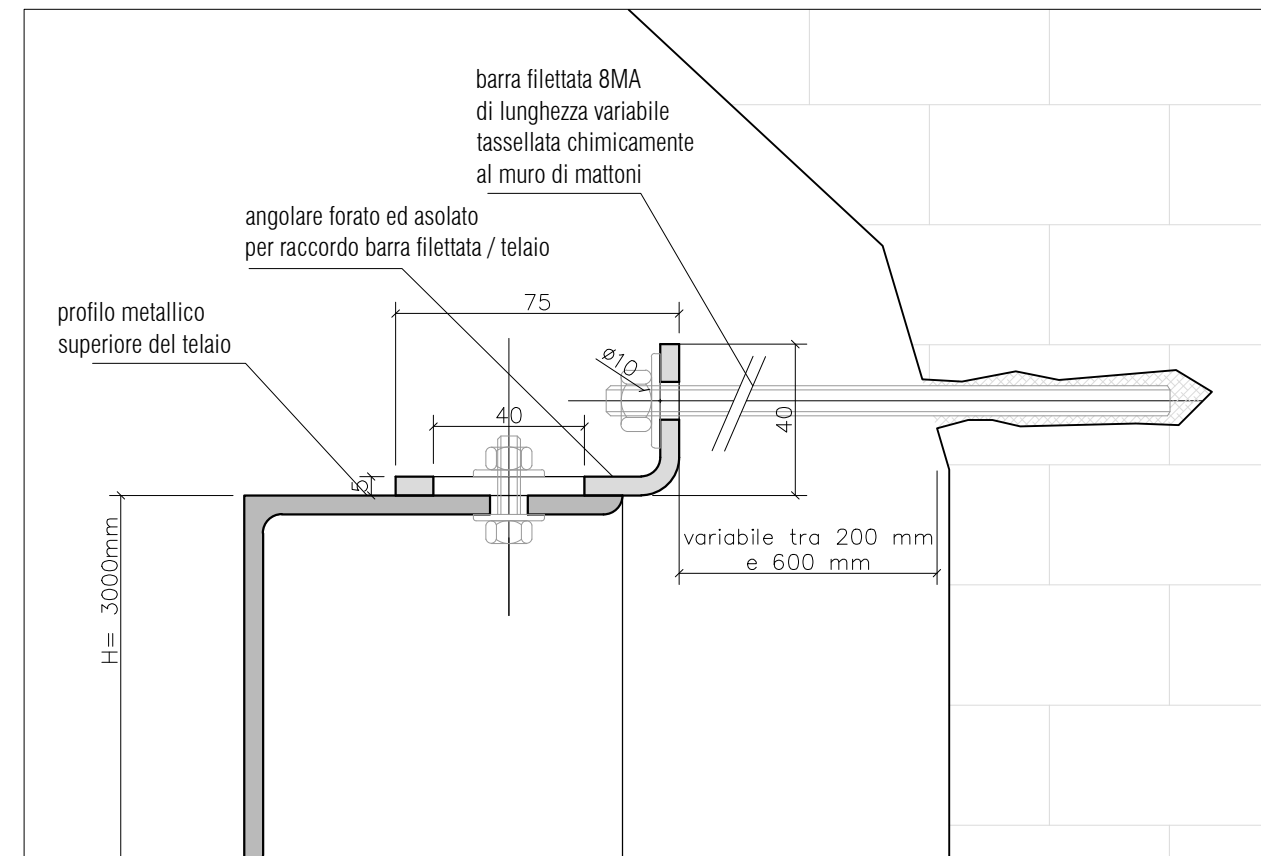
ART 11.01 - LATO 1 - n. 6 ancoraggi metallici (2 ancoraggi ogni telaio) con barra filettata e tassello chimico

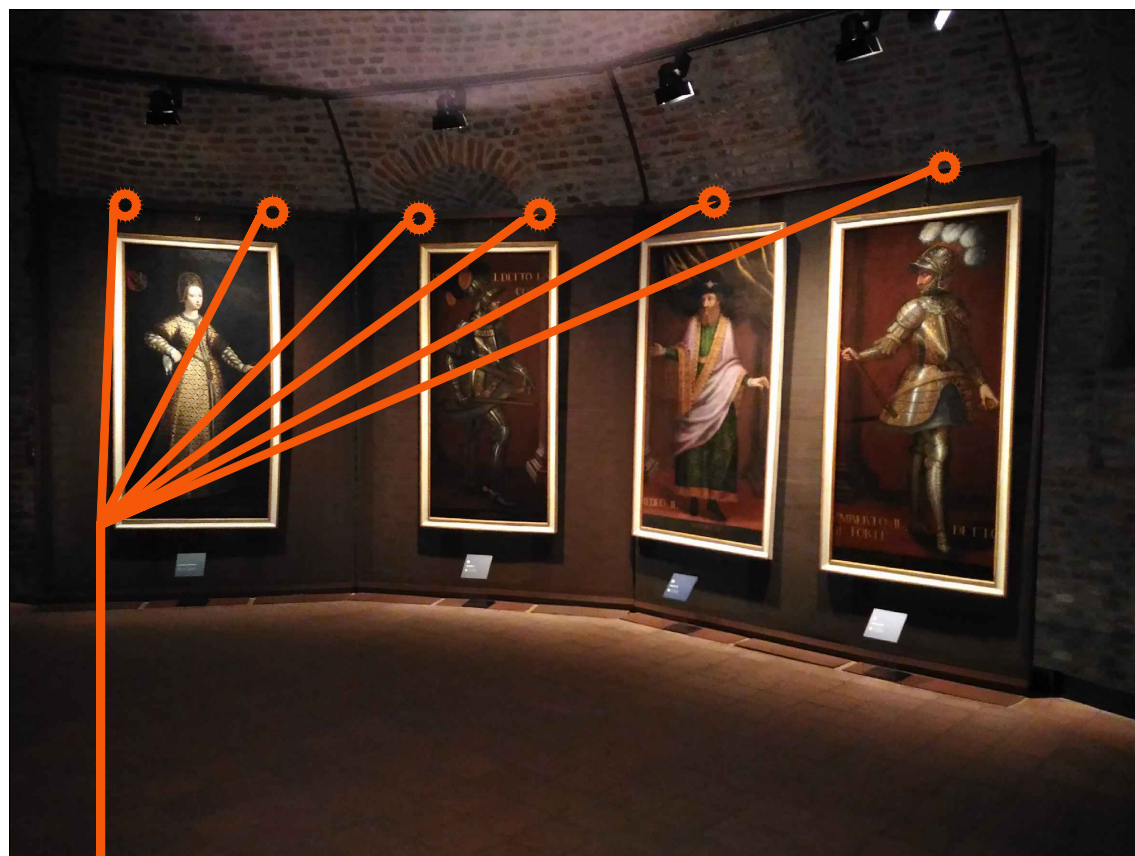
ART 11.02 - LATO 2 - Ancoraggio a muro di telai metallici mediante tasselli chimici.

ART 11.02 - LATO 2 - vista del retro dei telai metallici

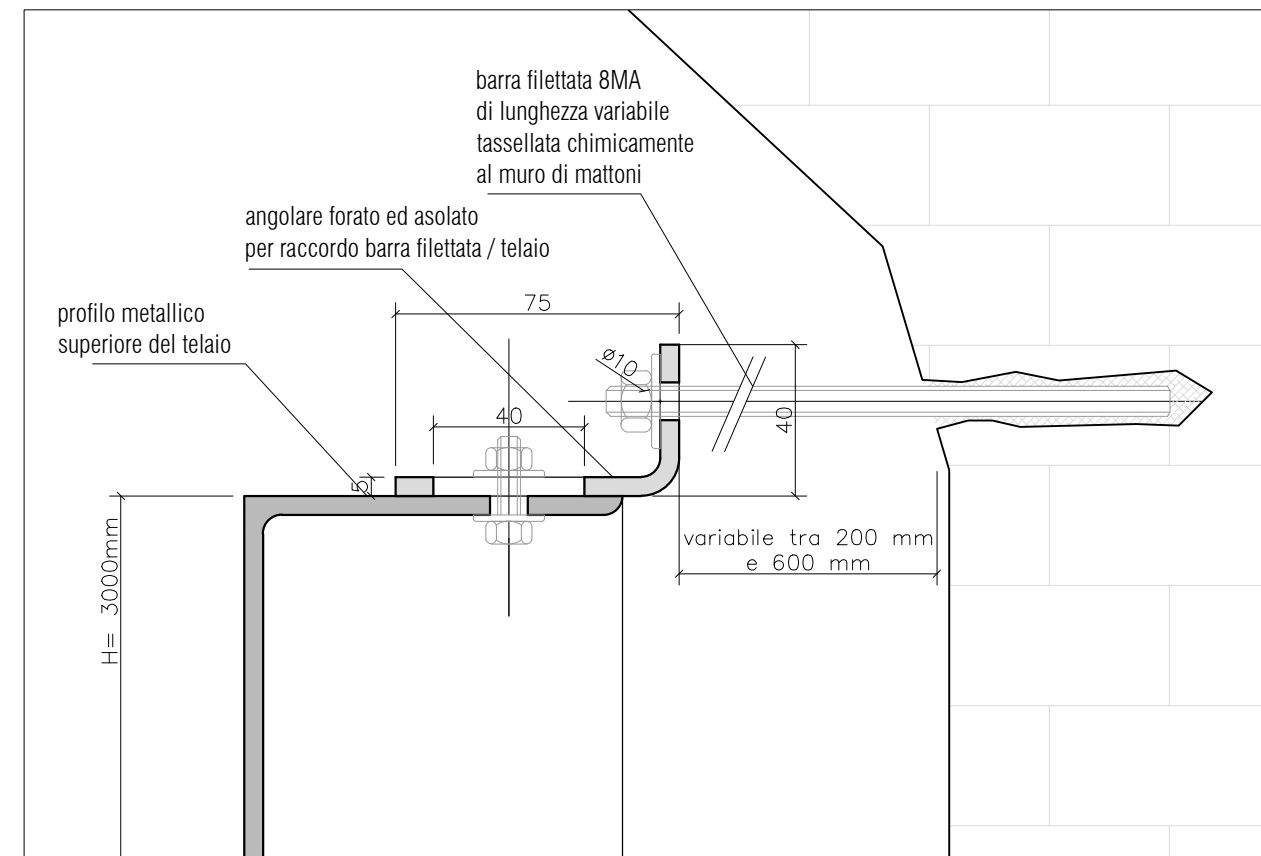
ART 11.02 - LATO 2 - n. 6 ancoraggi metallici (2 ancoraggi ogni telaio) con barra filettata e tassello chimico

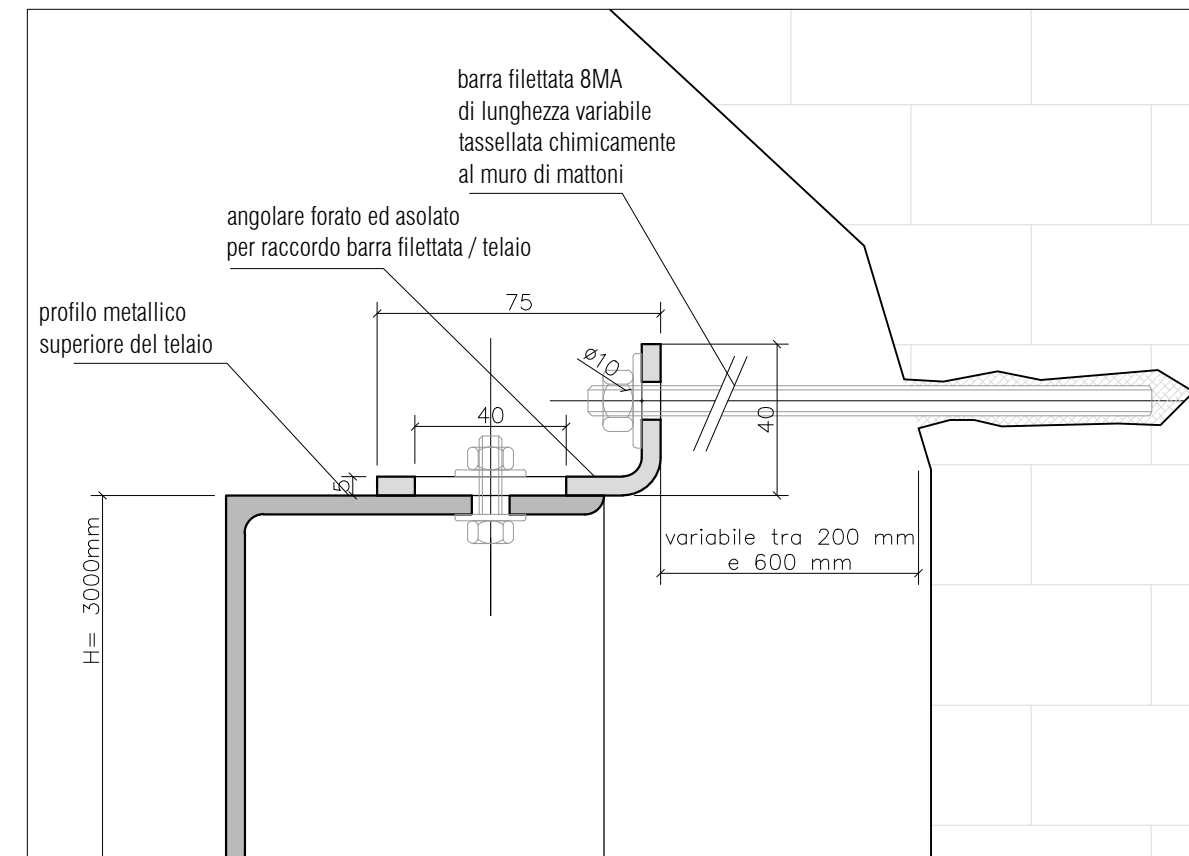
ART 11.03 - LATO 3 - n. 6 ancoraggi metallici (2 ancoraggi ogni telaio) con barra filettata e tassello chimico

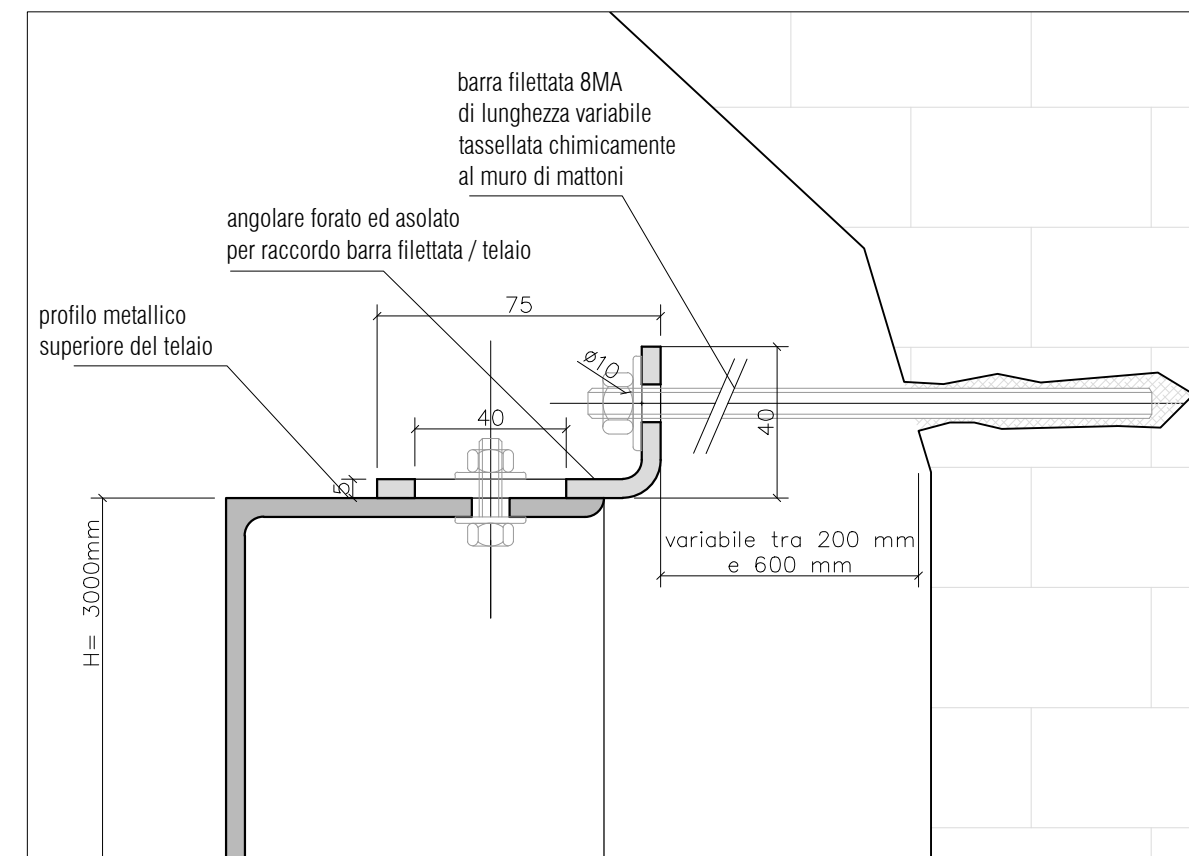
ART 11.04 - LATO 4 - n. 6 ancoraggi metallici (2 ancoraggi ogni telaio) con barra filettata e tassello chimico

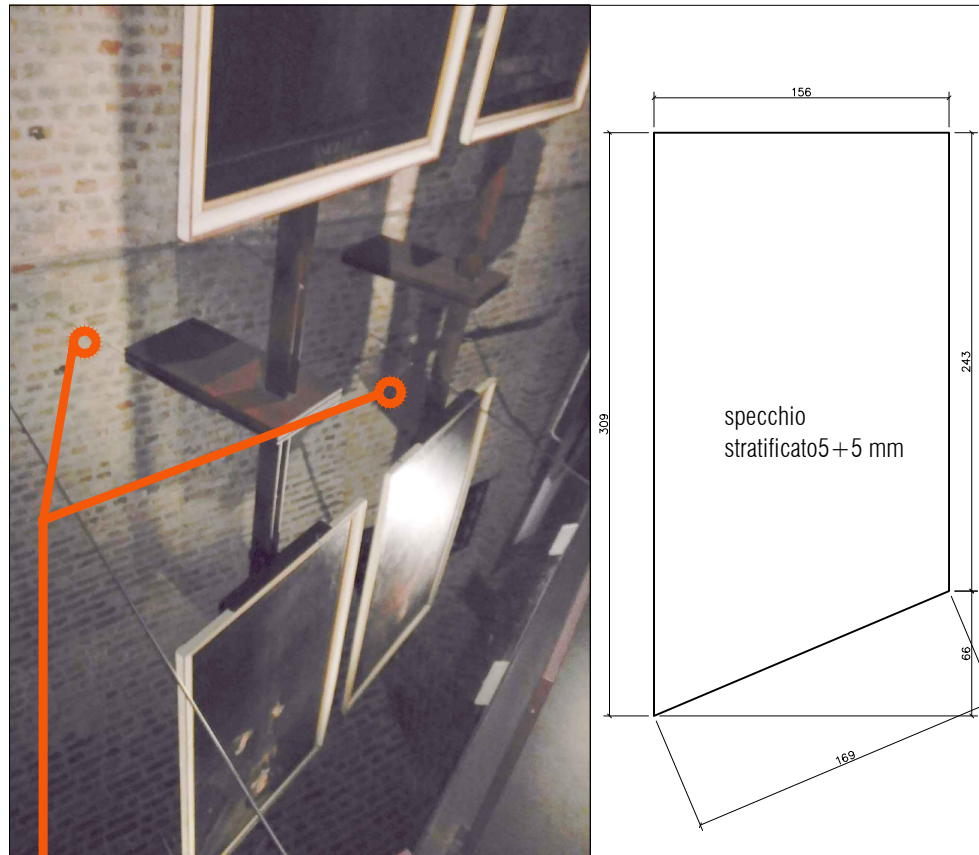
ART 11.05 - LATO 1 - Sostituzione specchio stratificato 5+5 mm

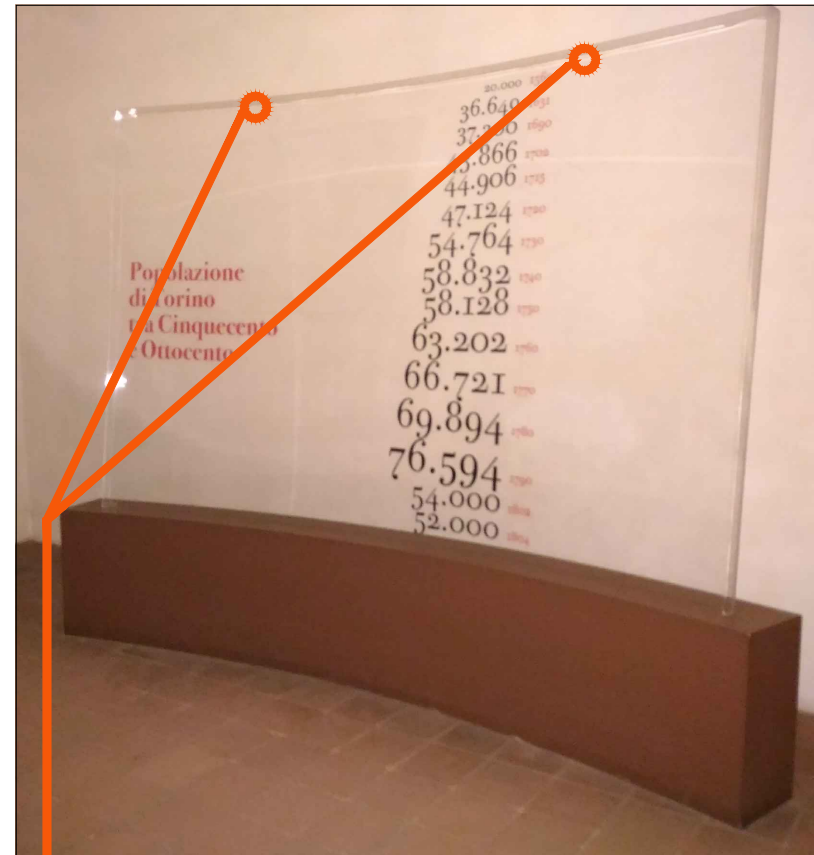
ART 11.06 - SALA 5 pannello 1- N. 2 ancoraggi del pannello di plexiglass alla parete retorstante mediante tasselli chimici

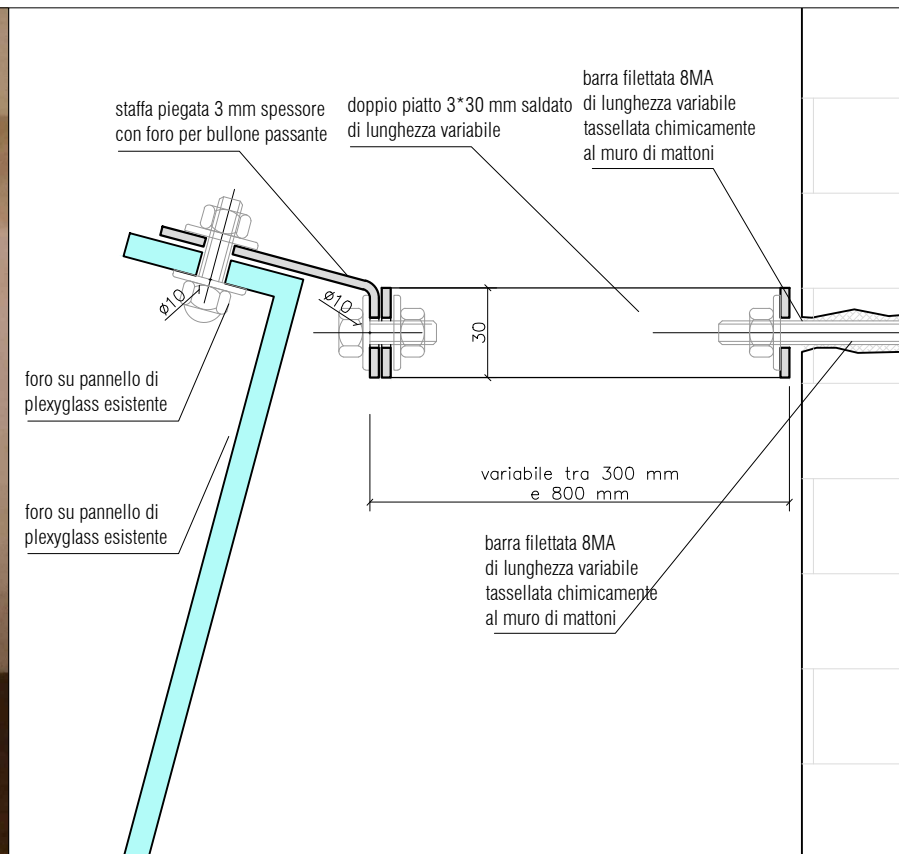
ART 11.06- 11.07 - 11.08 - 11.09 sistema di ancoraggio dei pannelli in plexiglass con staffa metallica e tassello chimico

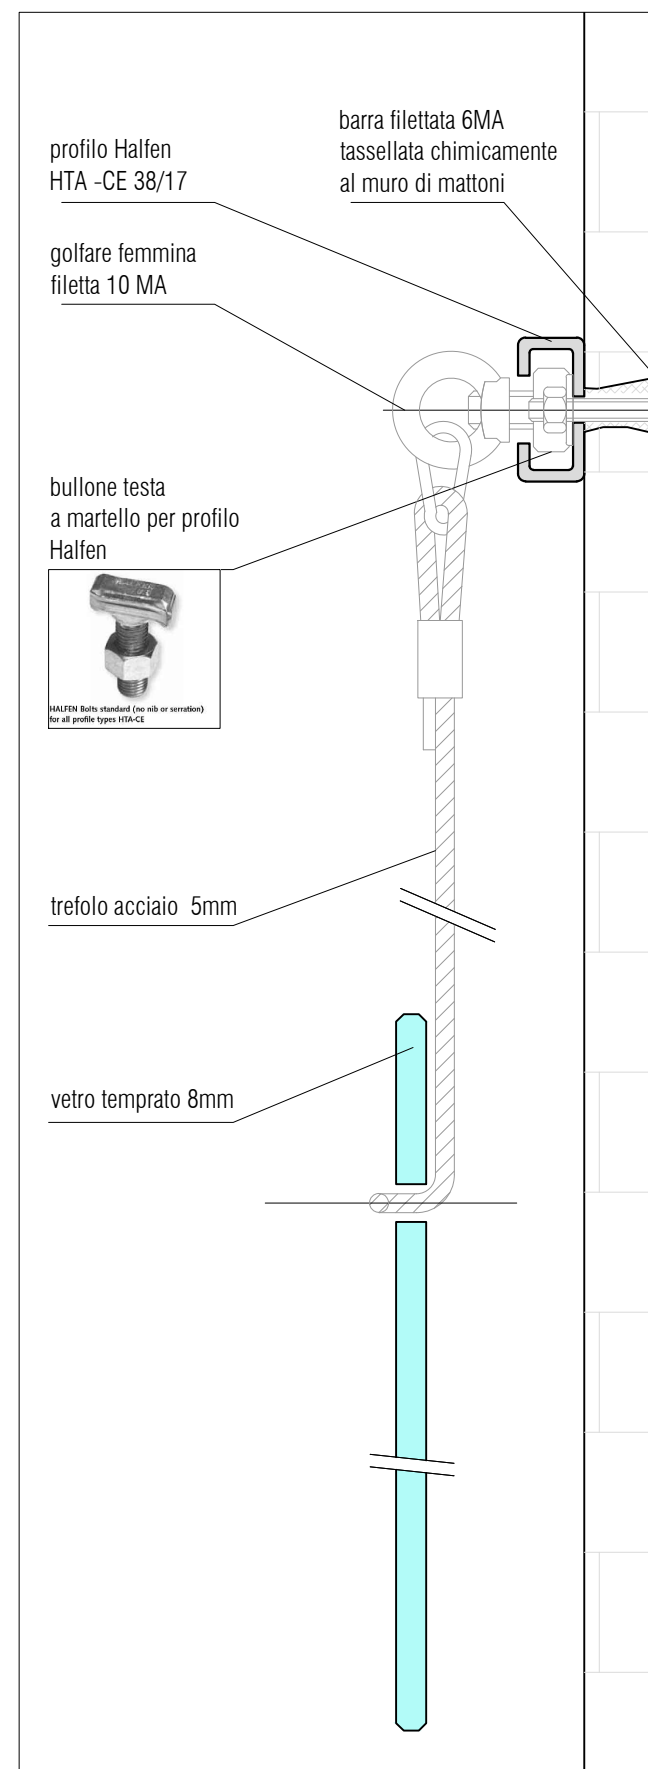
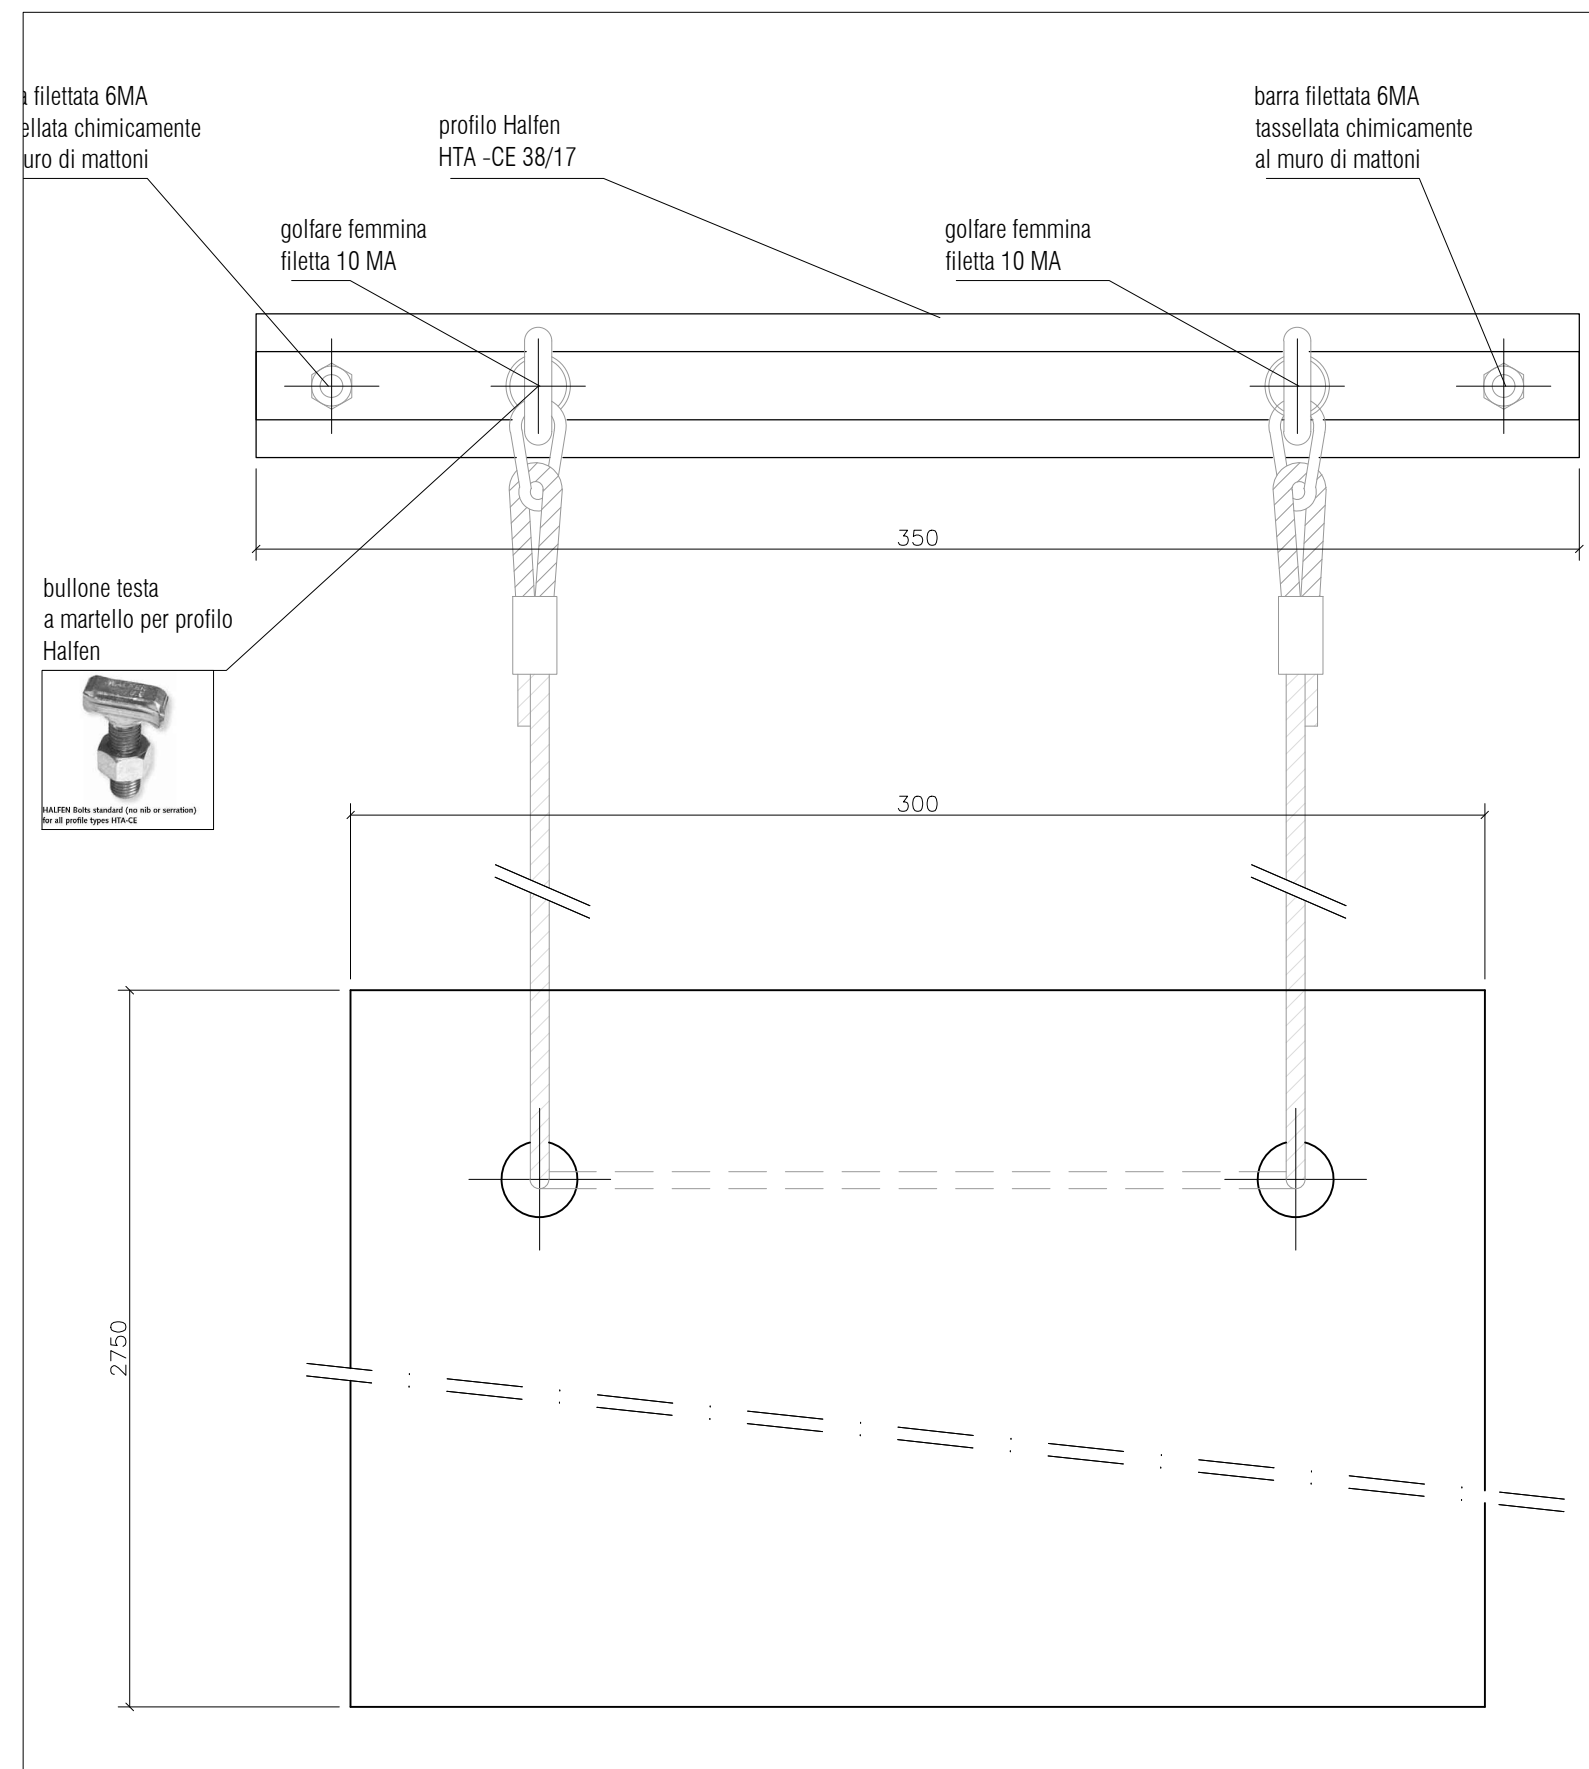
ART 12.00 - Sostituzione delle paline esistenti con nuove paline ancorate al muro mediante profili Halfen fissati con tasselli chimici.
