**MANUTENZIONE DEL PERCORSO DI VISITA
PERMANENTE DELLA REGGIA DI VENARIA**

OGGETTO:
ELABORATI GRAFICI E FOTOGRAFICI

E.G.1

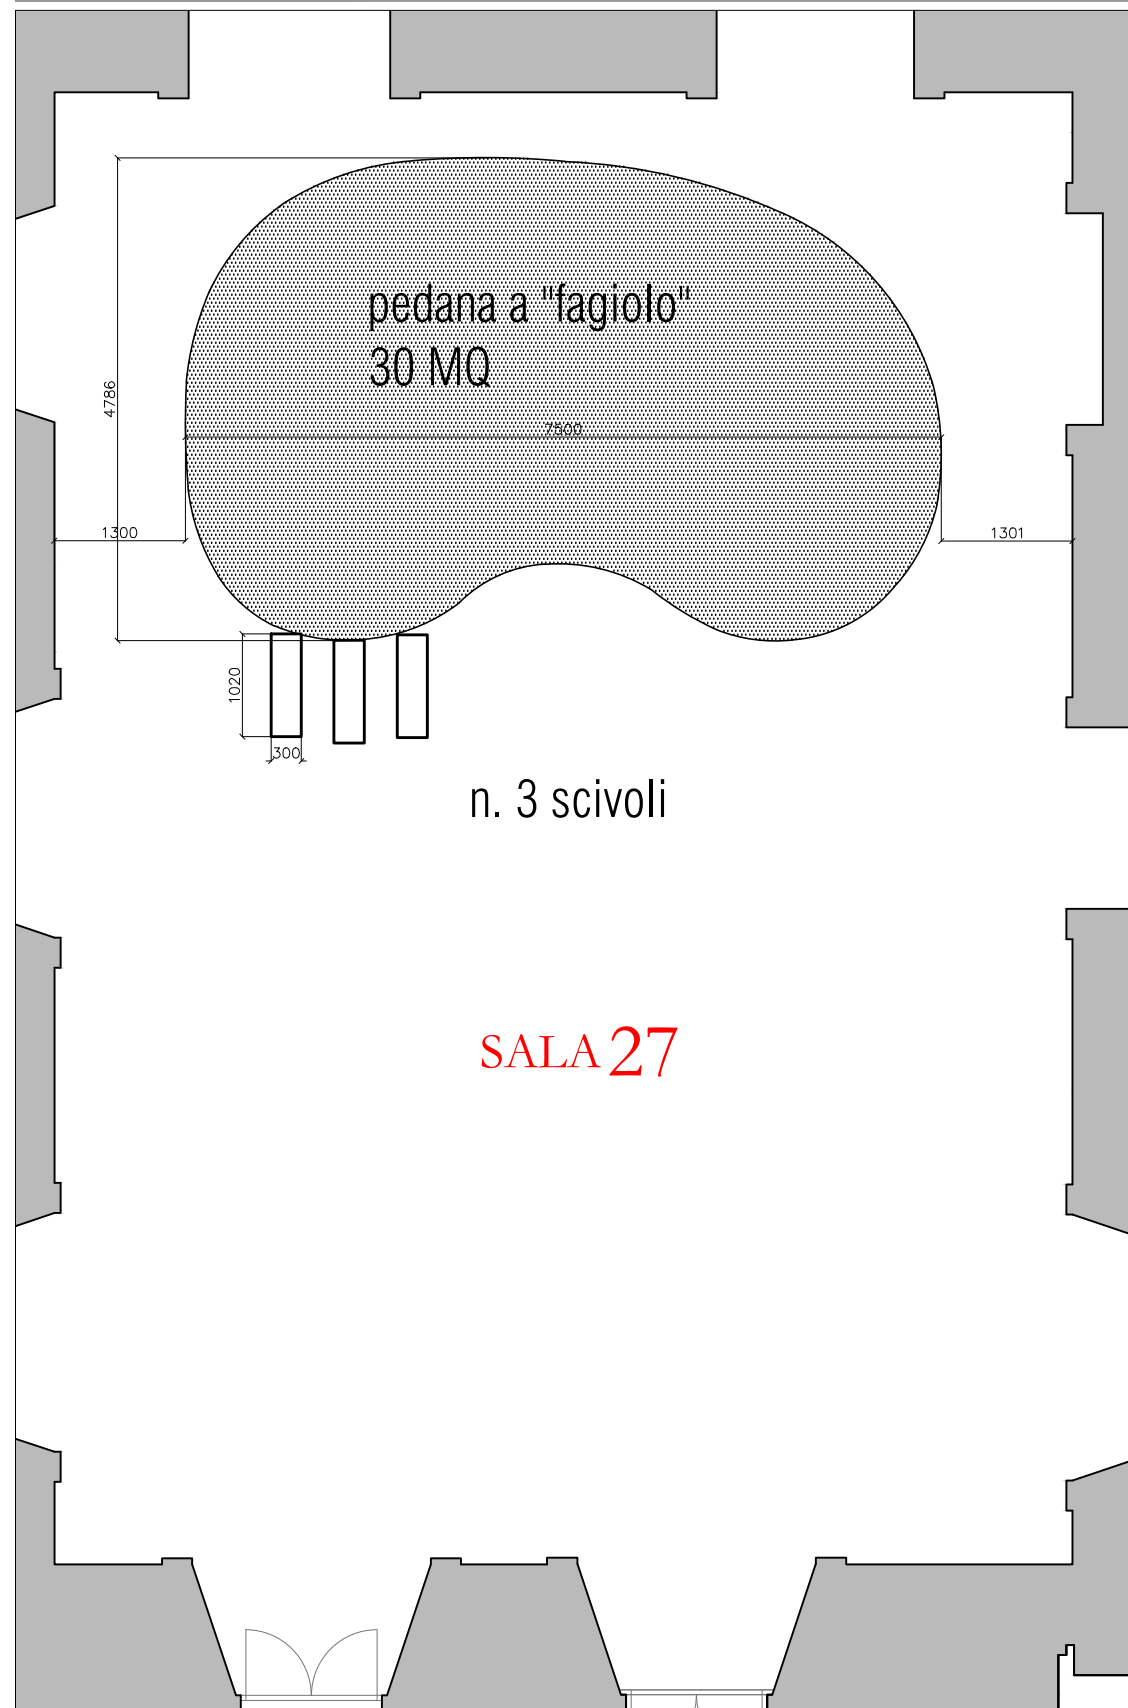
DETTAGLIO SCIVOLI PEDANA

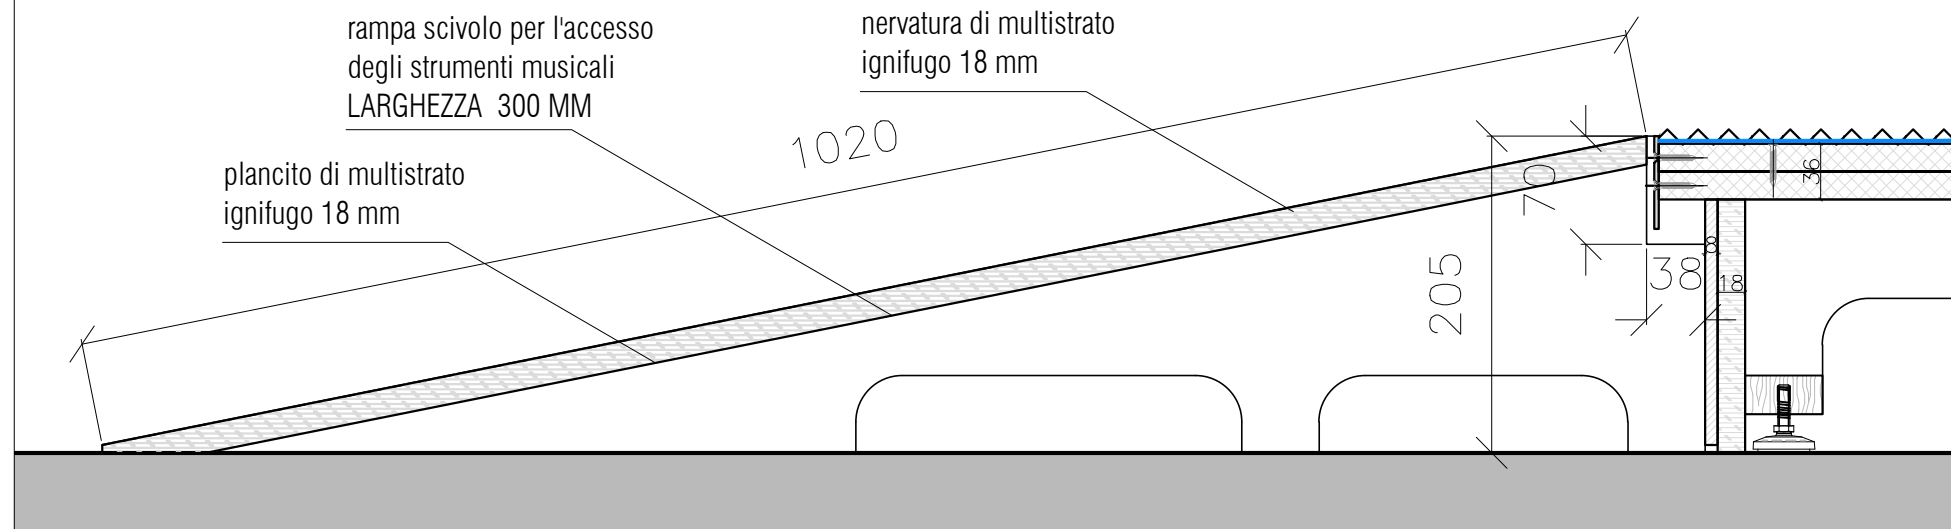
DETTAGLIO BORDO PEDANA

DETTAGLIO GIUNZIONE ELEMENTI PORTANTI

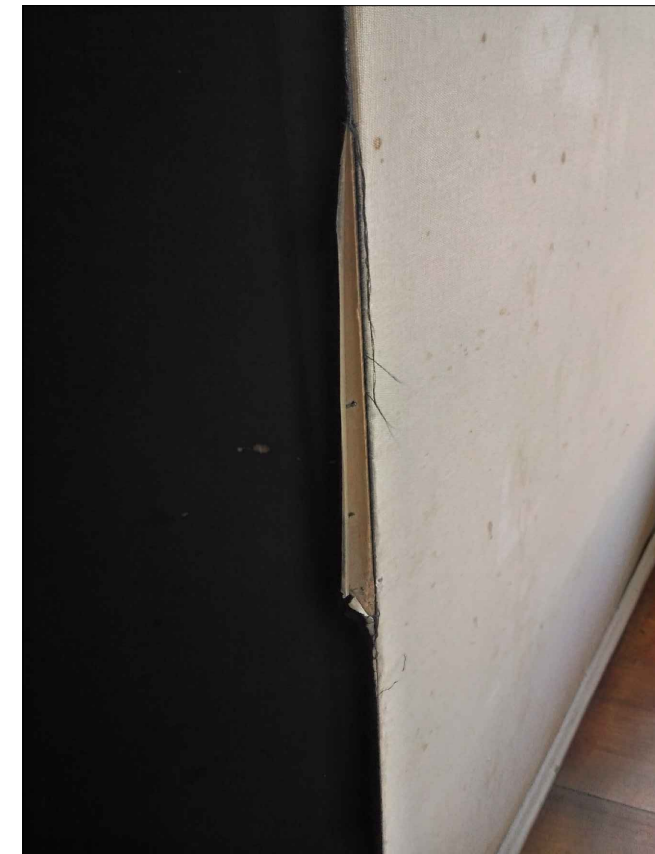
DETTAGLIO AMMALORAMENTO ANGOLO 16

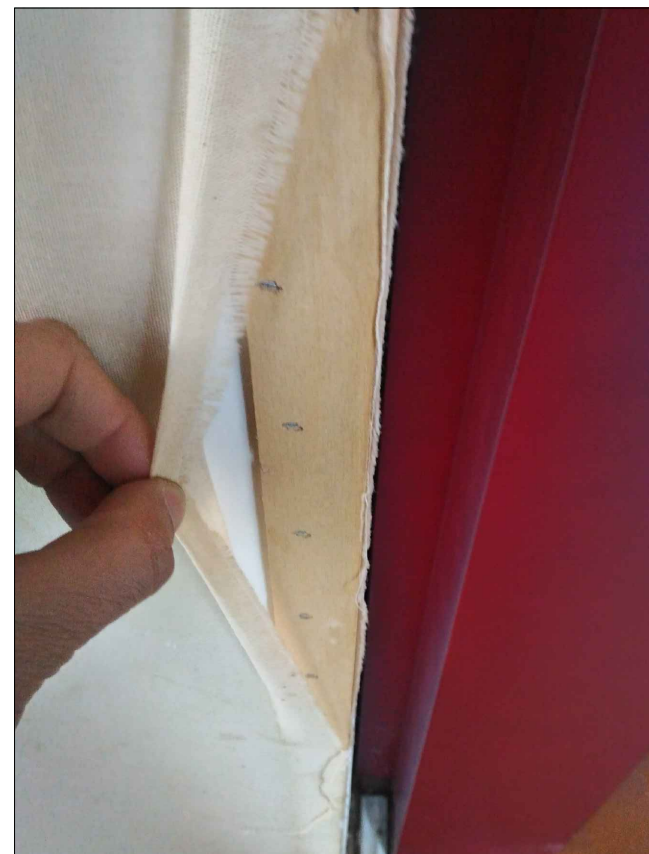
DETTAGLIO AMMALORAMENTO ANGOLO 4

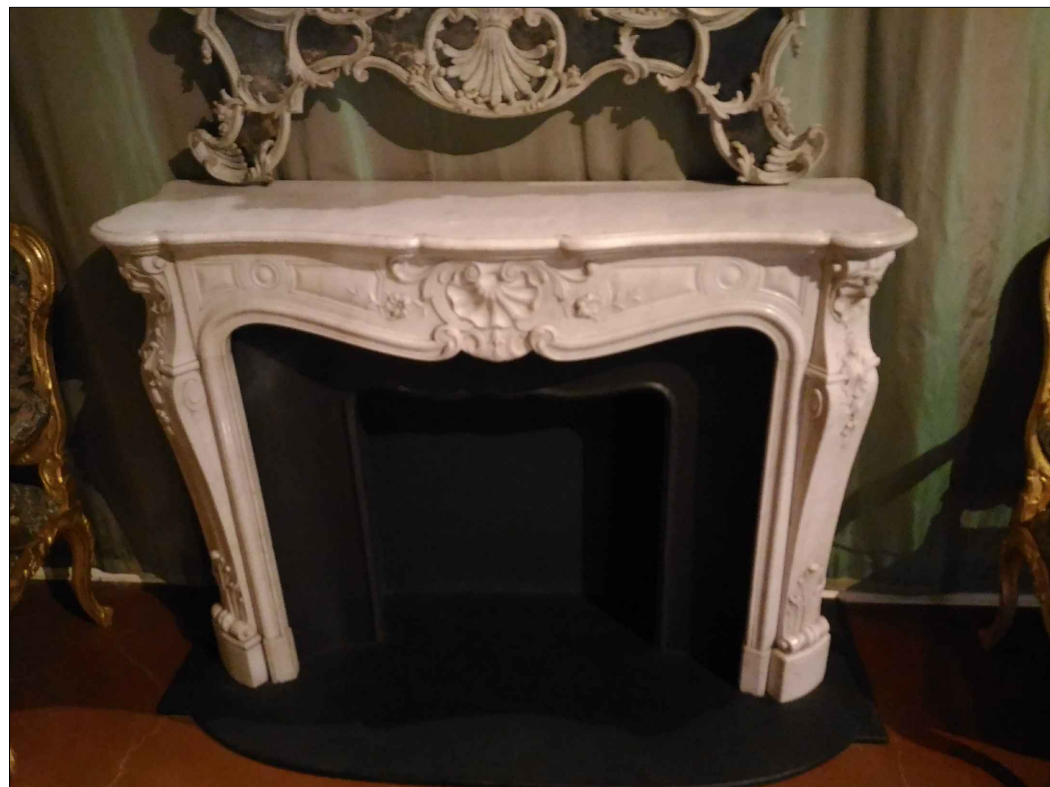
CAMINO - STATO DI FATTO - L'attuale camino verrà sostituito se necessita di un nuovo supporto ligneo su misura per il nuovo camino

I TASSELLI CHIMICI SUL RETRO DEL CAMINO SONO ESISTENTI SI CONSIDERI UNICAMENTE LA REALIZZAZIONE DEL SUPPORTO LIGNEO E METALLICO.
